HERITAGE HOMEOWNER'S
PRESERVATION MANUAL
सम्पदा घरघनीको संरक्षण म्यानुयल
सम्पदा छुर्ये बुवाया संरक्षण म्यानुयल

KATHMANDU VALLEY WORLD HERITAGE SITE, NEPAL
काठमाडौं उपत्यका विश्व सम्पदा क्षेत्र, नेपाल
स्वनिग विश्व सम्पदा क्षेत्र, नेपाः

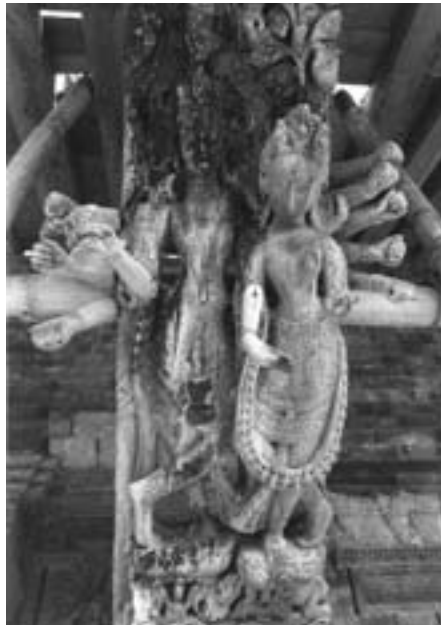
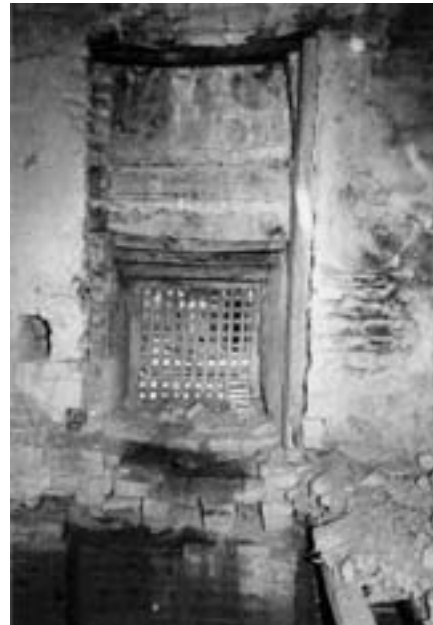
Fig. 43. Deterioration of timber elements from damp.

Left: Water penetration on roof struts from the roof made green scum on the surface of carved elements. **Right:** All the timber parts were damp from the ground damp which traveled up the wall and decayed part of the joist inserted into the wall, which caused collapse of the whole floor.

There was no system of damp proofing in the old days. Generally there were stone foundations up to the ground level and then brick work in mud mortar. Mud mortar can easily transfer ground damp to the wall but normally this will evaporate into the atmosphere from the mortar joints.

In unventilated rooms, the air becomes humid and allows the airborne moisture to travel up to other parts of the building such as the first floor timbers. The dissimilar materials and the moisture formed where the timber penetrates the walls provide the ideal environment for the air-borne spores of fungi to grow. We can see this in many of the joist ends (inserted part in the wall) which are decayed from the ground damp. This is more common in the inner wall than the outer wall because the outer wall gets more air circulation and light. It is also noted that south-facing walls, which get more direct sunlight, seem less susceptible to damp problems.

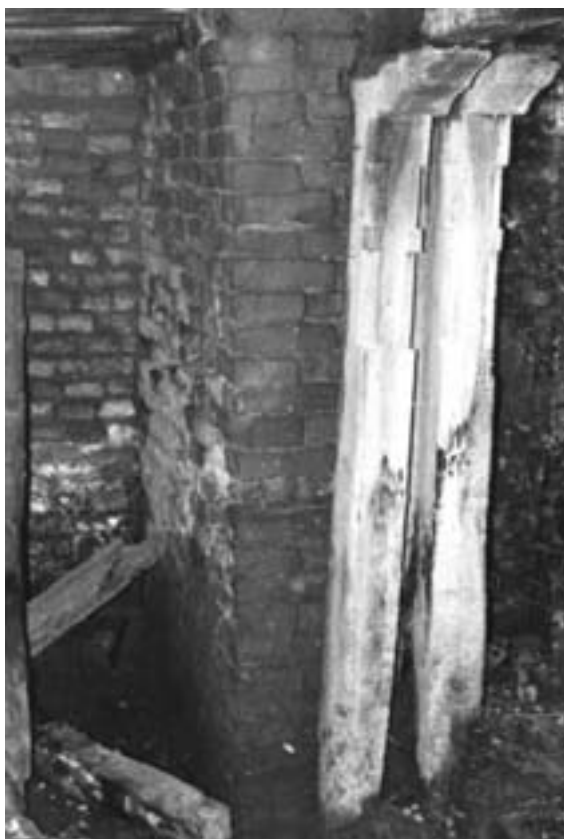
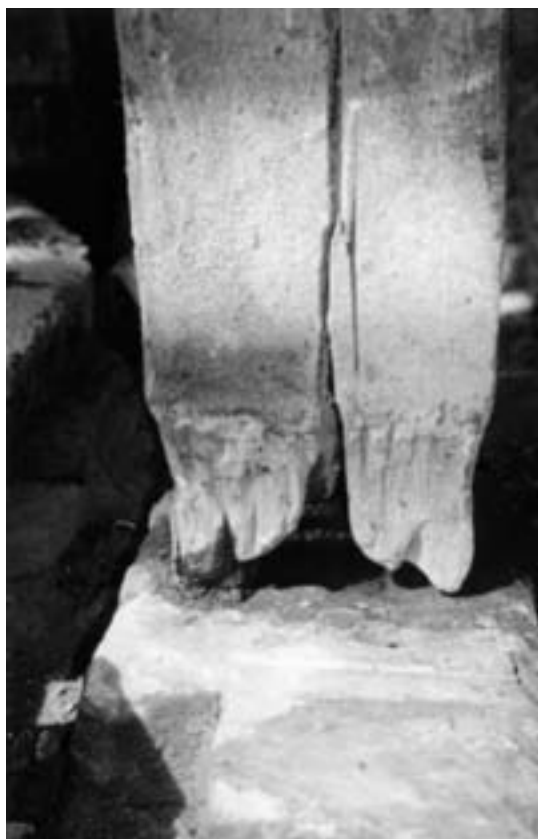
Fig. 47. Decay of timber post.

Left: Decay of timber post base by the ground damp, especially when it is attached with masonry wall and damp could travel through the wall. **Right:** Normally timber posts always stand above the stone base to have a good base and protection from the ground damp. But often homeowners add new floor finishing during the repair, which raises the floor level and covers the timber post at the bottom, allows dampness to spread.

decay to affect the base, especially where the stone base is covered with new layer. Posts are at more risk from fungal attack particularly where they are up against brick walls.

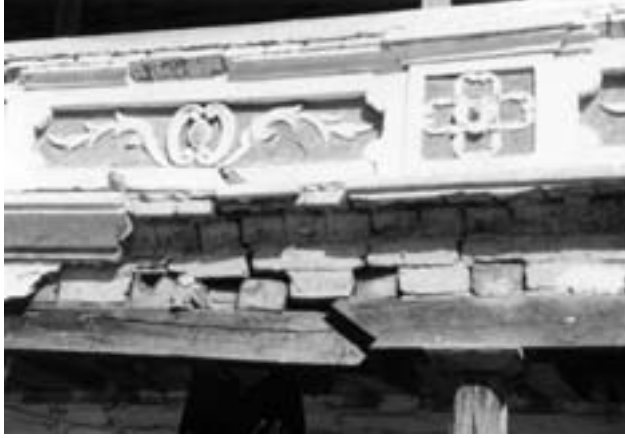
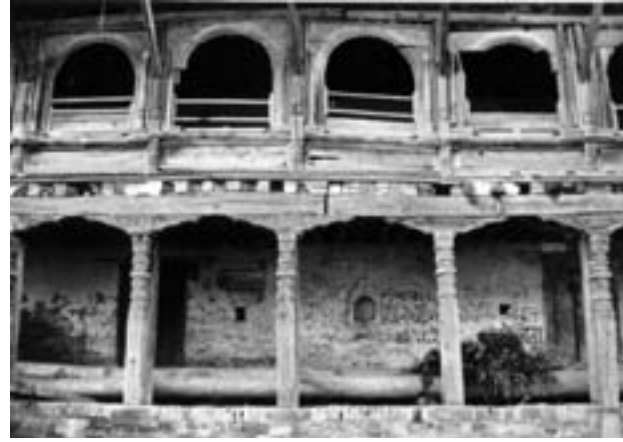
Fig. 48. Joinery between beams.

Left: If the joint between the beams is not above the post, loads from the upper structure may weaken the joint and break the beam. **Right:** Even if the joint is above the metha, this is not good enough if it is in wrong location. Metha, where the joint rests, has already settled compared to the next one. The loads from the upper structure push down metha.

Timber dalan on the ground floor constructed with post and beams for open space or shop fronts carries huge load from the upper structure. Beams are not in danger with damp except the ends, which buried in the wall. If joints between beams are not in proper place, this might cause damage, when load transfers from the wall.

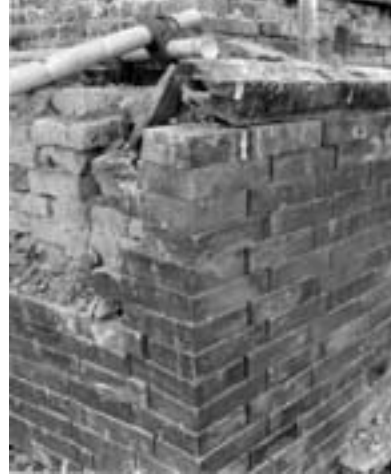
Fig. 50. Process of failure of roof via wall plate.

Top left: Sketch of hipped roof showing how the forces from many rafters are transferred to the outer wall plate corner. **Top right:** Photo illustrates the damage of wall plate from this reason. **Bottom left:** This sketch shows the outer wall plate corner connection. Failure is most likely to take place at this half-notched connection. The shaded part shows the most likely area of failure under outwards pushing loads. **Bottom right:** When the end of the outer wall plate shears away the wall plate will be forced by the rafter loads to move, which causes the roof to collapse.

The wall plates are joined at the corners with simple lap joints. In the roof structure most rafters lie perpendicular to the wall plates and in an angle with the hips and corners. When the ties which anchor the opposite wall plates together fail then the thrust of the roof forces the rafters to spread pushing the wall plates out. If the decay occurs at the corner lap joint, this will push the corners apart, threatening the whole roof structure.

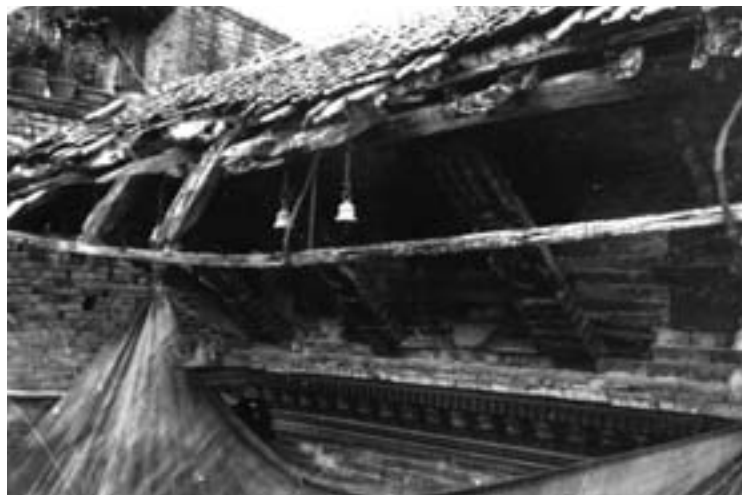
Fig. 51. Decay of eaves board.

Damage of eaves board from water penetration at the edge of the rafter. This is the most likely place for decay, because this is the last point, where water could travel from whole roof and stops here.

Broken or missing tiles of the roof allow the water to soak the mud layer. The mud can be washed away and swell and loosen adjoining tiles. Leaving a leak allows the water to travel by gravity down towards the eaves board and starts damaging the joint between eaves and rafter and rusting the metal bands on the eaves, which holds the eaves.

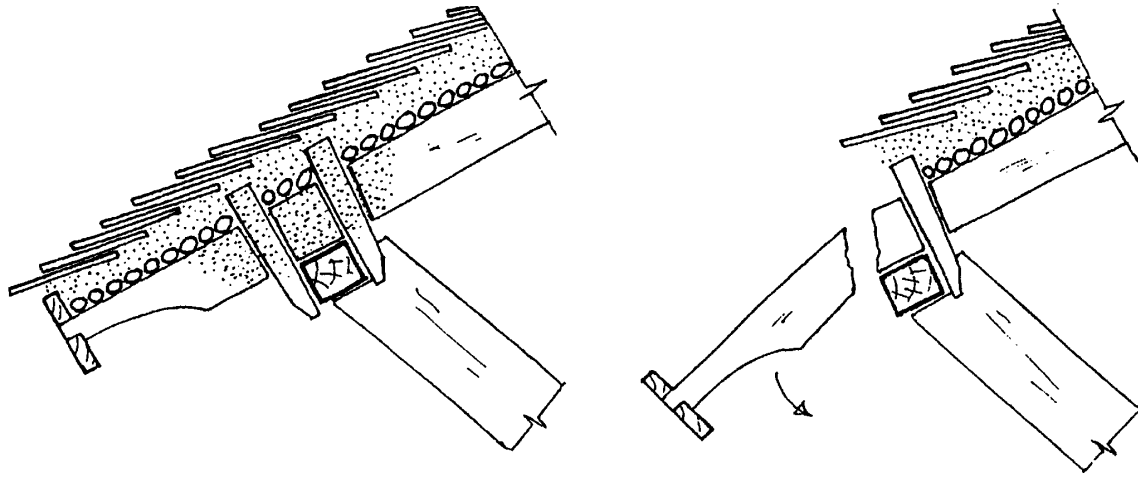
Fig. 54. Damage of purlin through seepage from timber pegs area.
 As the diagram illustrates, the element of the roof structure most susceptible to water damage is the timber peg. Water rots the rafter and due to the heavy clay and tile load, the rafter overhangs often break off at this point. If the upper timber pegs in the wall plate are not secure the struts will push the purlin away and ultimately cause roof collapse. The photo illustrates the given diagram in which the whole length of the overhang beyond the purlin has fallen away. The roof is now held only by the upper timber pegs in the wall plate.

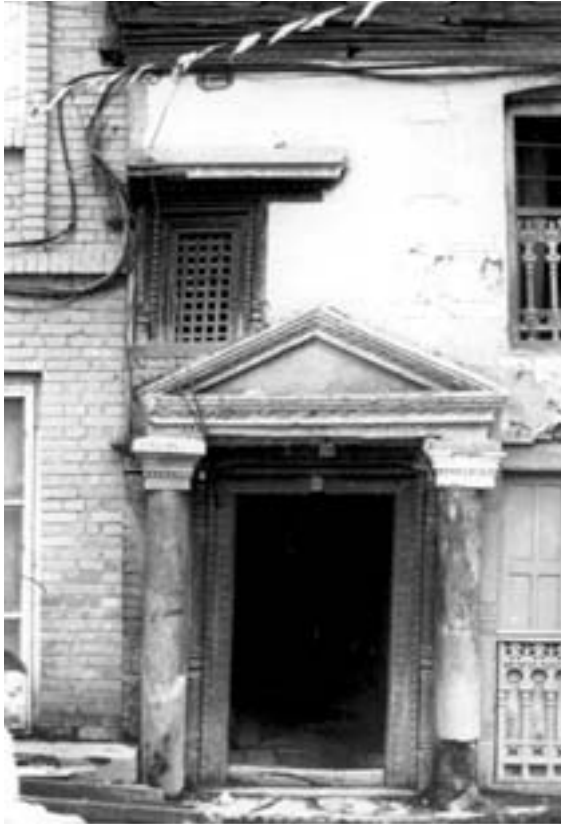
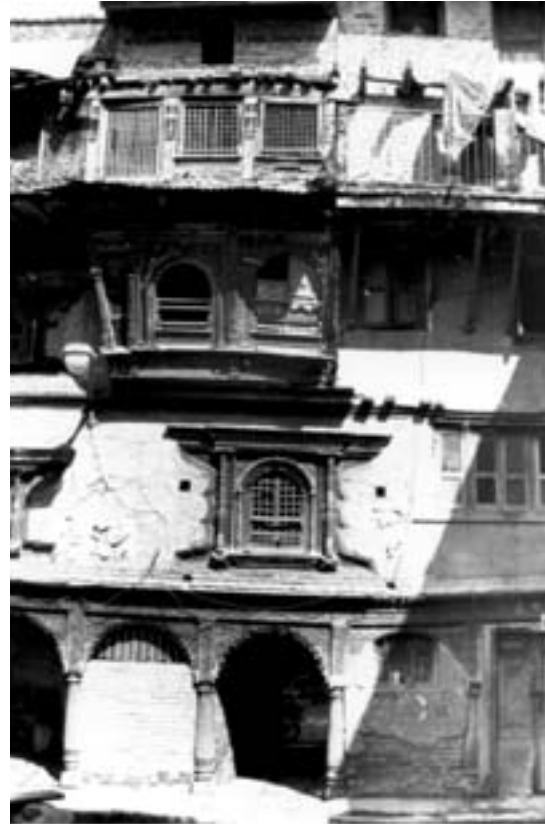
Fig. 55. Damage of carved elements.

Left: In the 19th century, people still valued art works. Even if they had to cut an opening they would not leave it incomplete and would add a frame - like the left side of this window. **Right:** But today people cut beautifully carved windows even they need only minor repair. Right part of this house was not reconstructed, only replaced with new openings. It is understandable that if the house was reconstructed with different floor heights they would have to cut to adapt with new floor height.

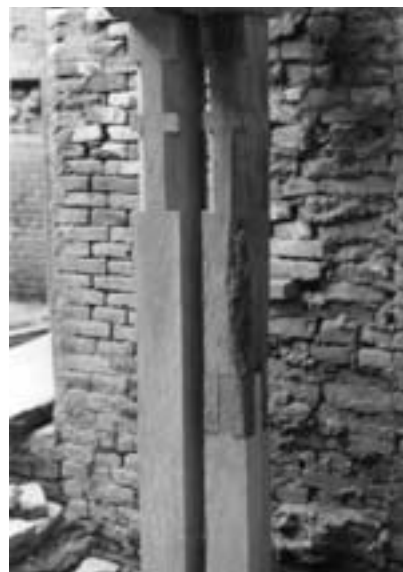
Fig. 58. Repair of timber posts with cruciform joint.

Left: Timber posts are mostly rotten at the bottom because of damp. The proposed repair should use traditional joinery. This traditional joint used by local craftsmen for jointing on a new bottom to a post has cruciform tenon, which fits into cruciform mortise cut at right angles to the sides of the timber. **Right:** The old post with replaced bottom.

Many of these traditional joints need to be lifted from underneath, for *in situ* repairs. Such joints can be fitted by removing the beam, which is not always possible or by digging a pit underneath the post and backfilling it afterwards, but such a procedure risks reducing the load-bearing capacity of the soil on which the post rests. Since posts transmit the principal load of the building down to the ground, this involves risk of settlement of the structure.

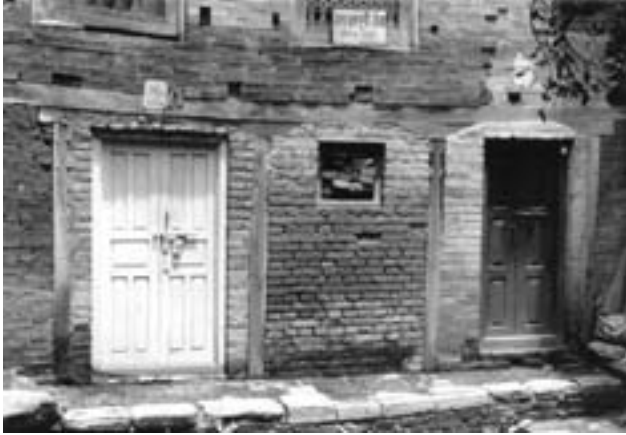
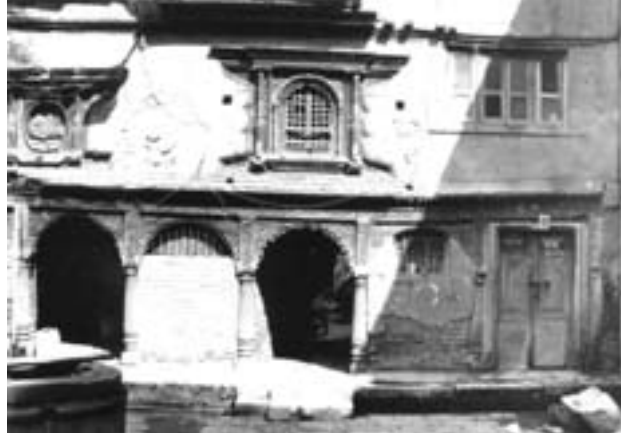
Fig. 62. Settlement of beam.

Left: The beam has already settled about 2.5", but filling in the open dalan with brick work stops further settlement. Right: In this house the beam, settled almost 6", is still structurally not bad, but definitely needs reinforcement. However, there are also some disadvantages from these walls, like they will transfer moisture to those timber posts.

Originally these dalans are open arcade, but now adays many of them were converted into rooms for more space. This prevents further settlement of the timber beams from the upper loads, because the new added walls also share the loads. In case a beam needs to be replaced, it is advisable to make joints above the timber post.

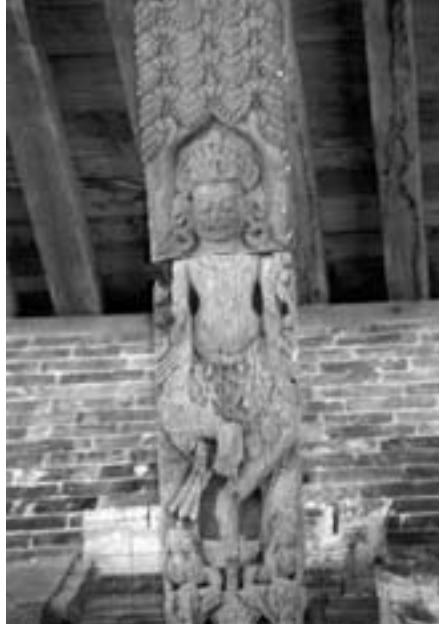
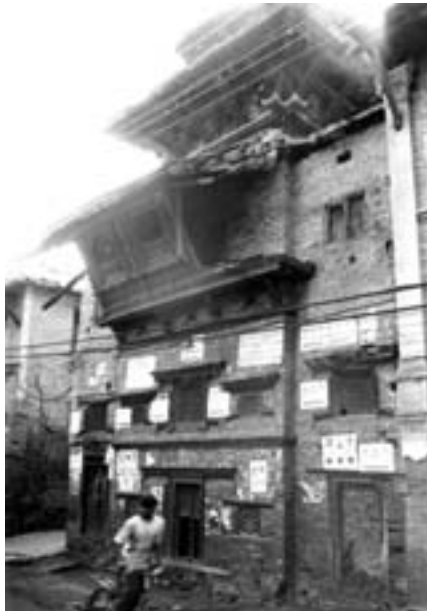
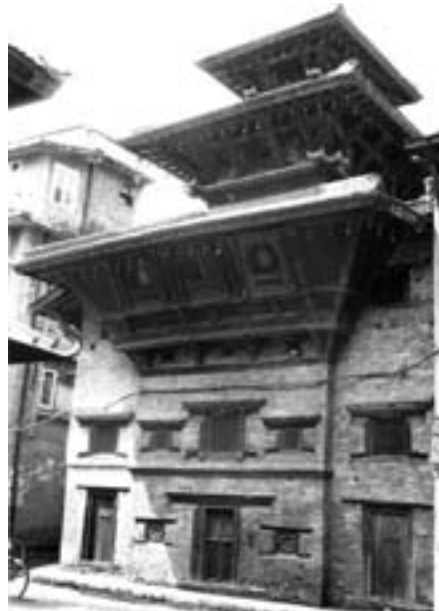
Fig. 69. Repair of carved elements.

A. Historical strut
B. Metal reinforcement
C. One layer plank

Top left: Upper part of the strut was missing and was replaced with a new piece with reinforcement at the back. **Top right:** Diagram shows how steel reinforcement is attached to the historical struts at the back of the struts. **Bottom left:** Patnakeva Agache, Patan Darbar WHS. Many parts of the sanjhyah were missing and damaged. **Bottom right:** Recarved lost parts based on the original remaining pieces. Photos: KVPT.

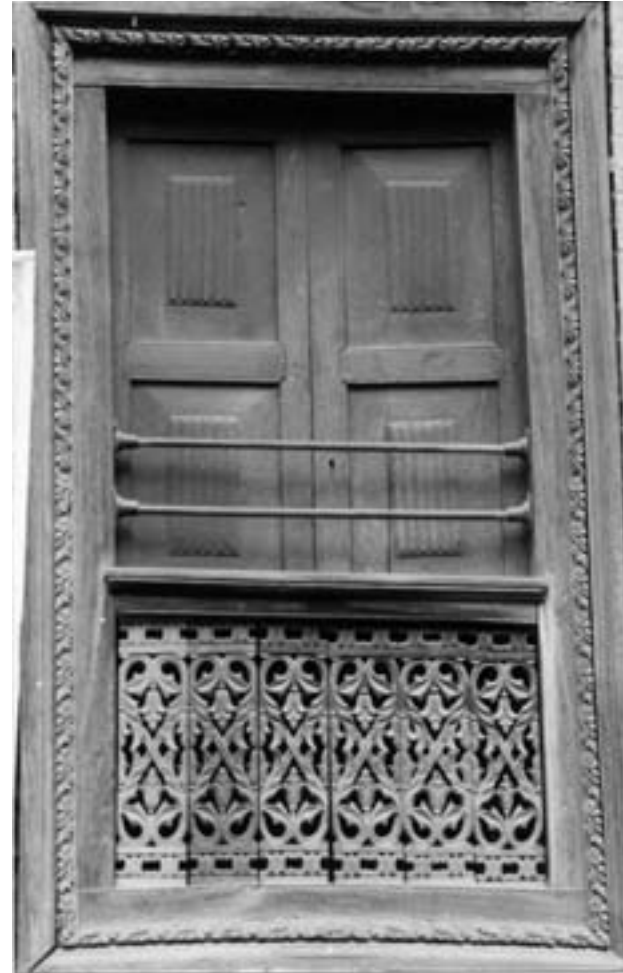
Fig. 70. Repair of carved elements.

Left: A few carved timber grills were missing in this 19th century house. These missing window grills were recarved with original design to fit in place. **Right:** Two pieces are new, which are easy to identify from color. To reproduce lost pieces is not difficult, not expensive too.

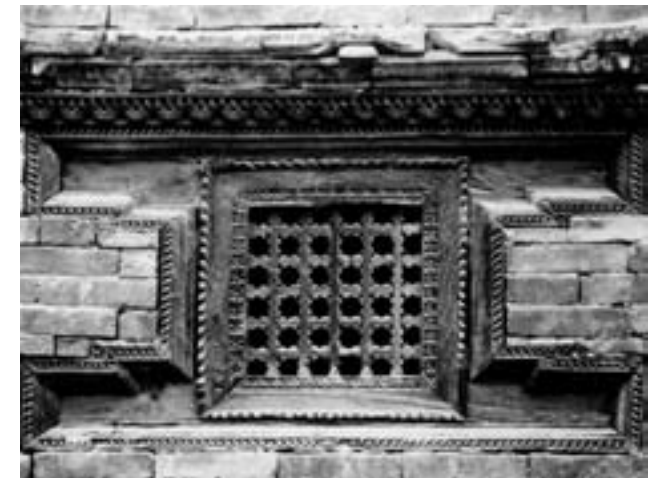
Fig. 72 Glazed shutter in lattice window.

Section

Plan

Detail of the new additional glazed shutter inside the lattice window for insulation. If screen is desirable, this could be fixed on top of the lattice, so the glazed shutter is still possible to fix in the same place as above.

There is no doubt that some of the historic openings are not comfortable for modern use, but they could be adapted to meet modern standards of comfort and demands of new users. For example homeowners can add glazed shutters inside lattice window for insulation, replace paneled window with glazed for more light, add new shutter for screen, etc.

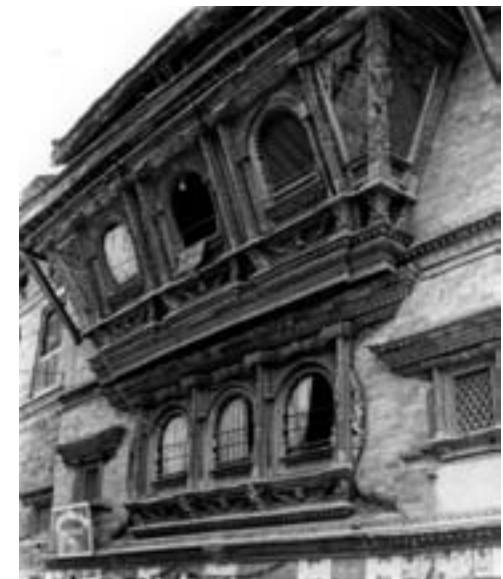
Fig. 74. Glazed shutter in sanjhyab.

Detail of the new additional glass in the sanjhyab's shutter for insulation. Adding a glass with listi at the back of the existing lattice shutter. This will help to retain the old look of the windows from outside.

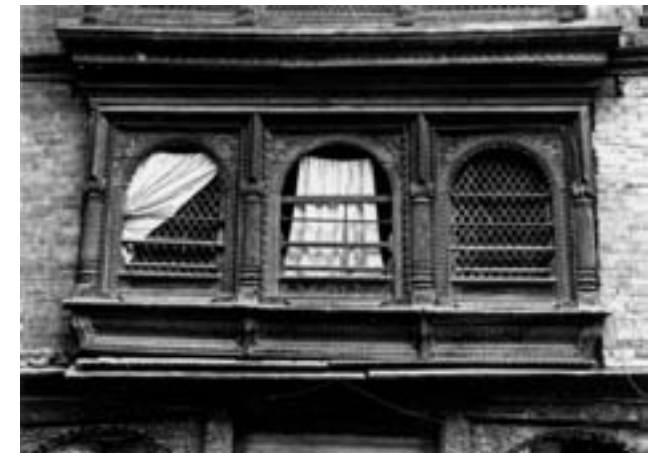
Fig. 75 Make fixed lattice openable.

In the worst case if the homeowner wants to make the lattice also openable, the lattice has to be taken out from the original frame and installed on a new shutter frame to hinge on the existing frame. It is not advisable to take lattice out from the original frame to be openable, but it is better than cutting out part of the lattice window.

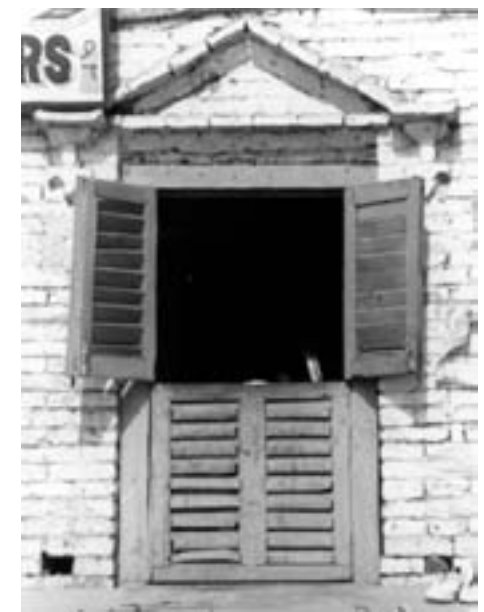
Fig. 77. Adaptation of 19th century openings (lower shutter).
 Normally lower shutters open outside and inside the panel shutter. Detail of new replacements: outer lower with screen for air circulation and inner panel shutter with glazed shutter for light.

Section

Inner panel shutter replaced with glazed shutter.
 If *jali* is required possible to replace with louvers or add on top of louver

Plan

Most of the window shutters are timber paneled shutters which homeowners don't like because they don't allow light in and sometime they want to have screen for protection from insects. But to adapt to homeowners demand is not difficult. If they just want glazed shutter, the existing panel shutter's frame is usable, only the timber panel has to be replaced with glass. If they need screen too, then the screen has to go in the existing shutter frame (replacing the timber panel) and the new glazed shutter has to go inside that.

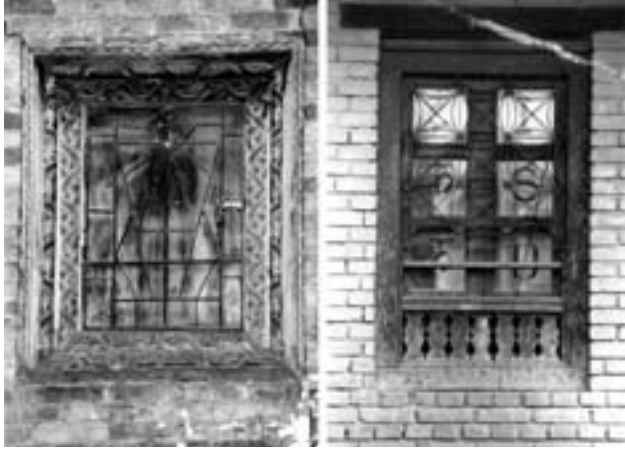
Fig. 78. Security bars.

Left: Today people install metal grills for security, no matter either in the historical windows or in the modern. **Right:** There are some old solutions too for security, such as plain steel bars with brass holders on both ends which is much simpler as well cheaper.

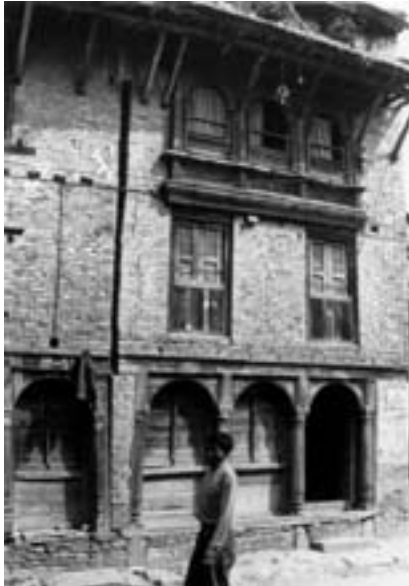
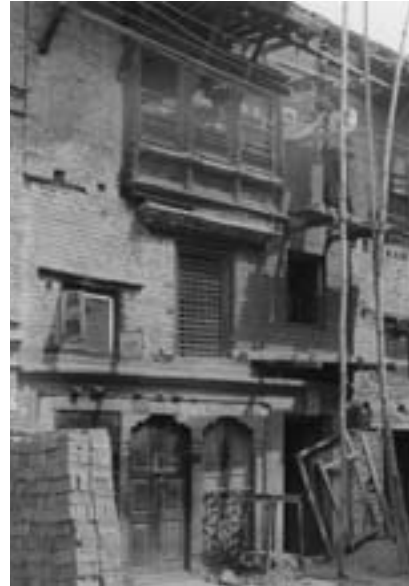
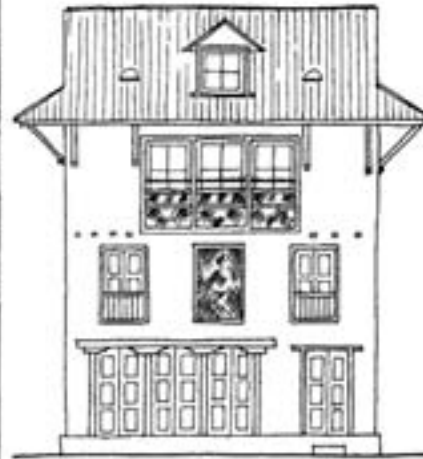
Fig. 79. Replacement of old openings.

Left: A house with different period windows. Most probably the first floor openings were replaced in the 20th century, which is compromisable. **Middle:** In this house the first floor openings were replaced with new ones, for comfort rather than for more air circulation, because the opening area is not very different between the old and new. **Right:** It could also be possible to remodel with vertical windows, which go together with the rest of the façade and adjoining buildings.

Many homeowners complain that old houses have very minimal size openings. In the worst case it is also possible to replace smaller opening with larger ones (depending upon the condition of the building and the importance of existing windows) for more air circulation, light and comfort. This occurs mainly on the first floor, where small lattice windows are located.

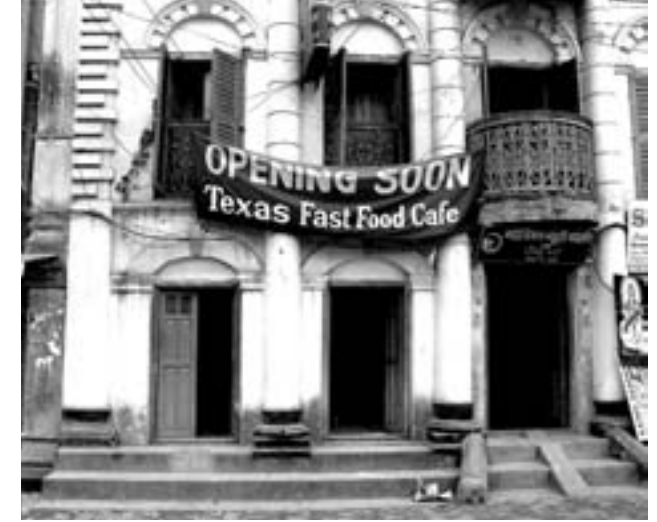
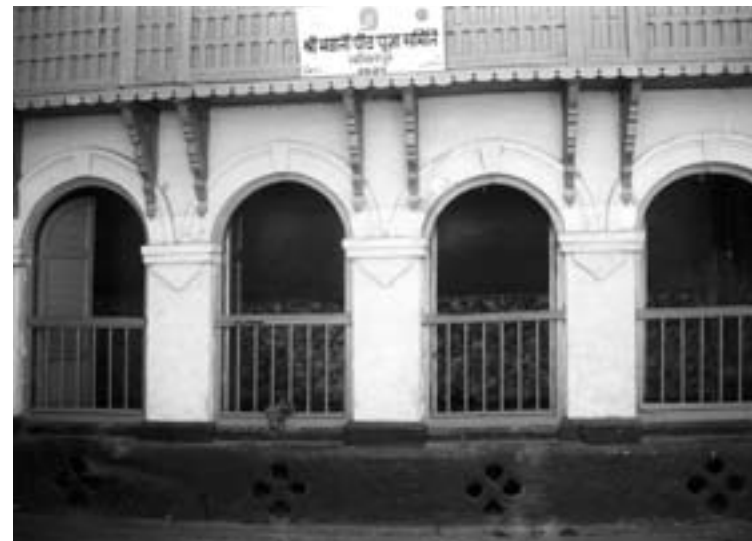
Fig. 84. Air holes for air circulation.

Top: Amatya house, Na Tol, Patan. Beneath every door on the ground floor was an opening for air circulation, however, the opening was closed when the steps were recently repaired. **Bottom:** Some of the 19th century houses have air holes under the floor to keep the ground dry.

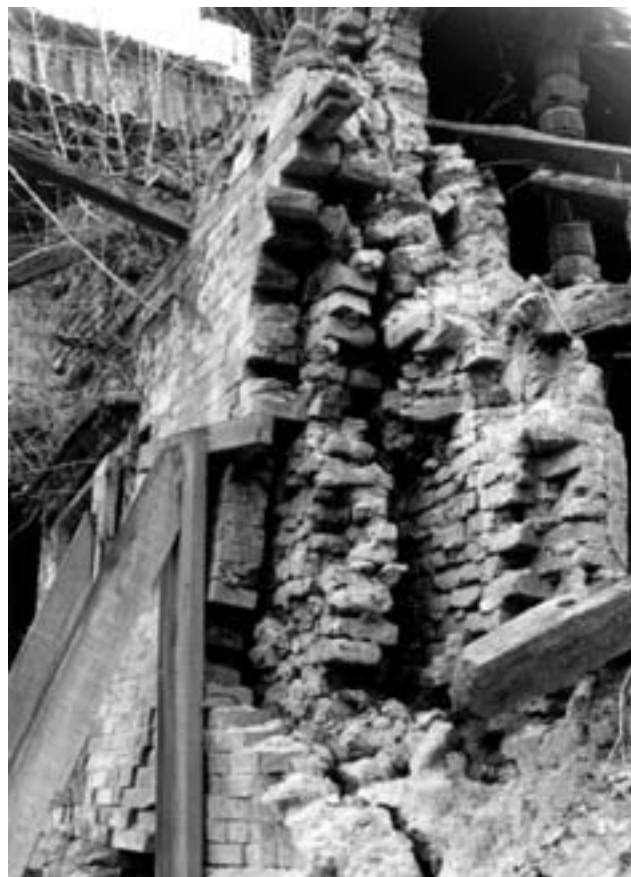
Fig. 85 Damp from roof leakage.

The outer layer of the three-layered wall is more prone to separation because the connection between exterior layer and middle fill is not as strong as that between the inner layer and middle fill. Roof leakage into three-layered walls is likely to cause exterior bulging. **Left:** Detail photo shows separation in between the layers of the wall structure. **Right:** Bulging by a few inches in traditional, thick walls is not problematic. The upper two floors have been added above the bulging wall.

Water leakage into the top of walls at roof level causes structural damage. In the traditional three-layered wall, downward seepage through the middle mud and brick bat layer causes the outer layers to bulge. Poor connectivity between the outer and central layers accentuates the problem.

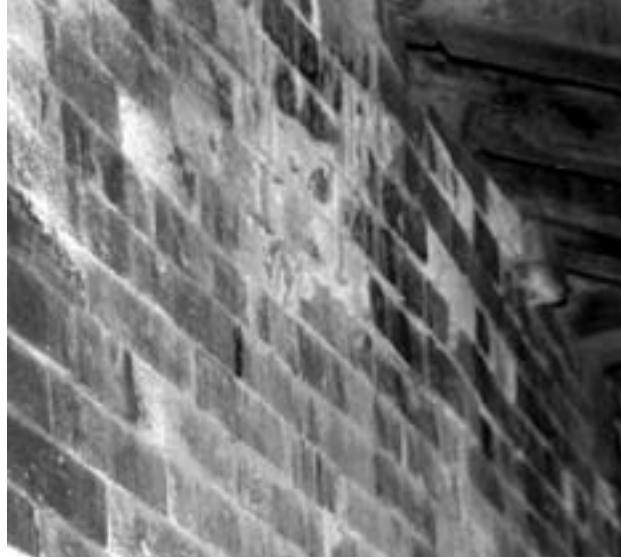
Fig. 89. Salt crystal on wall surface.

Damage can be caused to bricks when salt crystals form and destroy the surface over time.

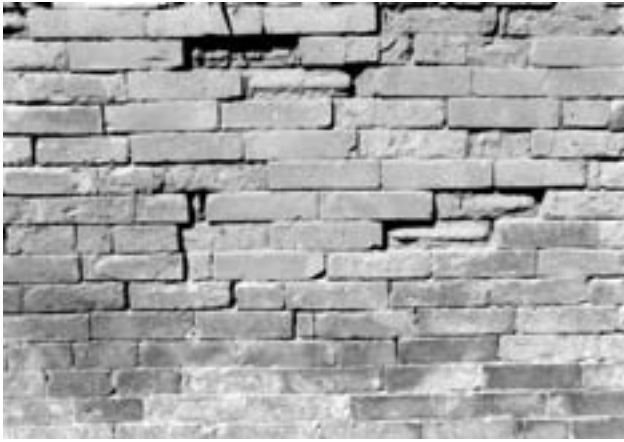
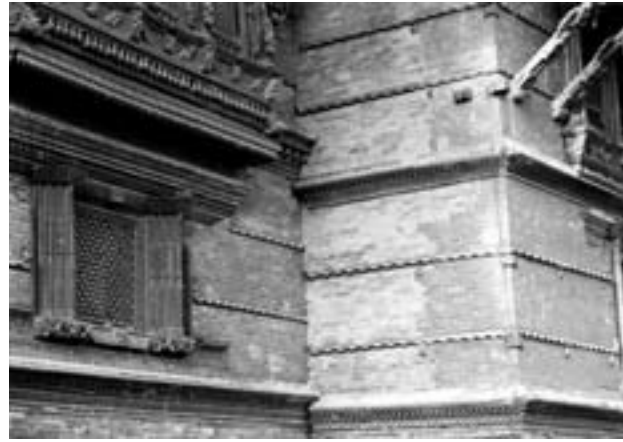
Fig. 92. Joints between new and old bricks.

Left: New bricks are produced in the same size as older bricks but their quality is poorer and they will not usually match the original color. **Right:** During the restoration of Hanuman Dhoka many of the missing and damaged bricks were replaced with new. Despite much research and experimentation the old and new bricks do not match.

When repairing old houses most of the old bricks are unusable. However, where possible it is best to re-use old bricks, which are of higher quality and a better color match than new bricks.

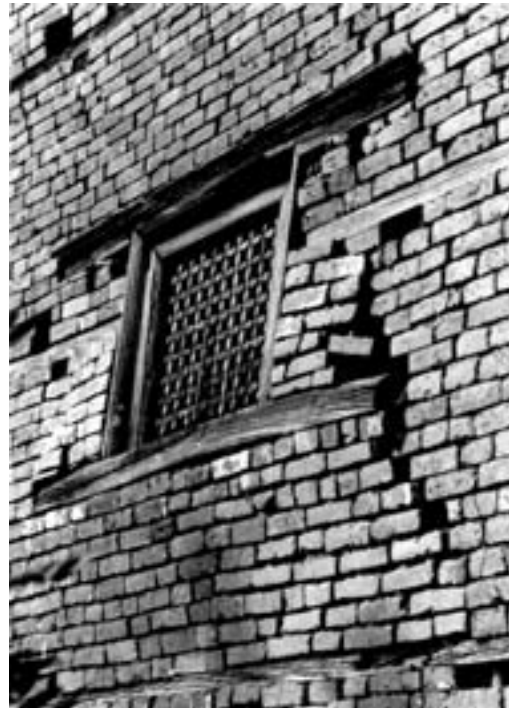
Fig. 93. Wall damage.

Left: Sketch showing how water seepage damages a traditionally constructed wall. (a) If water seeps into the wall it saturates the middle fill. When mud mortar is wet and there is load from above, mud mortar tends to settle and wall bulging is the result. (b) Water trapped inside the wall may seek to escape through joints causing bulging. **Right:** Masonry wall bulging outwards after a few years of water seepage.

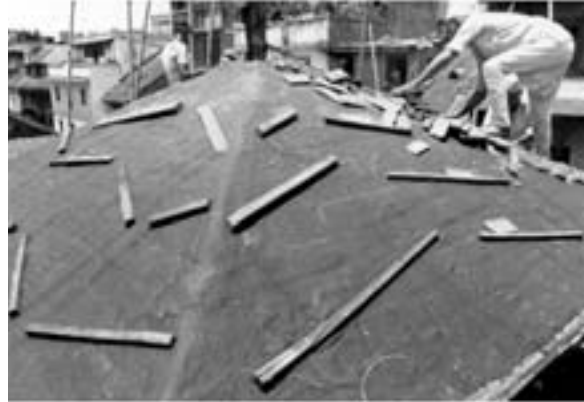
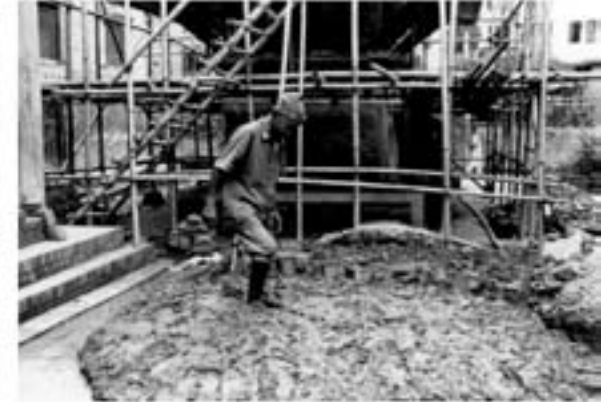
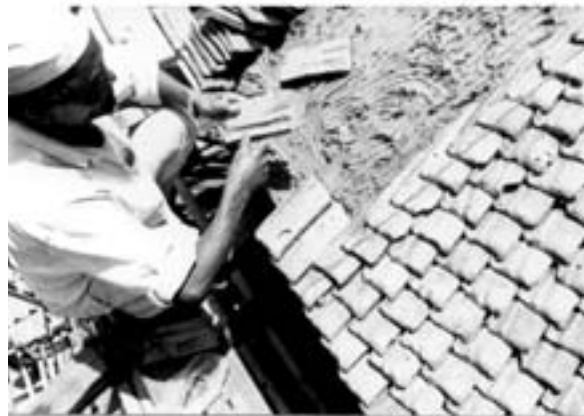
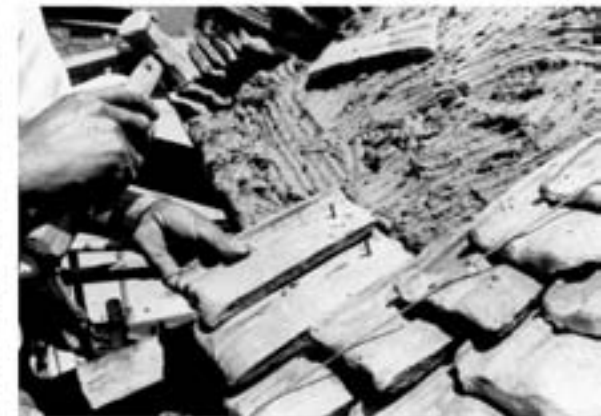
Fig. 95. The process of laying roof tiles.

Top left: 1" thick sal planking is nailed above the rafters. **Top right:** Two layers of tarfelt or multiplas are stuck onto hot bitumen paint. Another layer of hot bitumen paint covers the tarfelt completely. **Middle left:** Timber battens to retain the mud bed are nailed over the tarfelt on the diagonal so that if there is water leakage it will flow down. **Middle right:** Preparation of mud which comprises soil taken from at least three feet below ground level to ensure there are no seeds to cause vegetative growth. The anti-vegetation chemical Karmex is also mixed in. **Bottom left:** Laying of jbingati on the mud bed. **Bottom right:** The first row of jbingati is nailed on the plank to avoid shifting or loss.

A common underlay for the tiles is tarfelt. It is generally applied as a double layer using hot bitumen paint between and over the top of the tarfelt. Battens are nailed to secure the mud bed which has been applied with bitumen. This layer will protect the planking from direct contact with the mud bed.

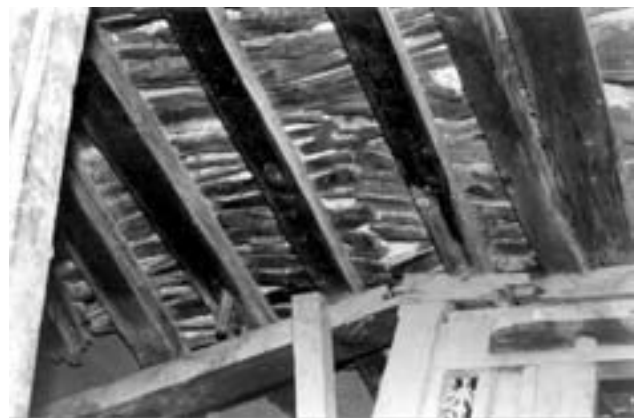
Fig. 97. Laths above the rafters.

A historical house with traditional laths above the rafters in the roof structure.

Historically above the rafters, laths were used. This method is neither structurally sound nor attractive to look at. The gaps between the rough wood make it difficult to fit a water proofing membrane. Today, salwood planking or plywood are the most appropriate materials for supporting the mud bed under the tiles. In addition to providing a good surface to lay a waterproof membrane on, the whole roof structure becomes more rigid when the planking or plywood is nailed to the rafters. The thicker the plywood, the more rigid the roof.

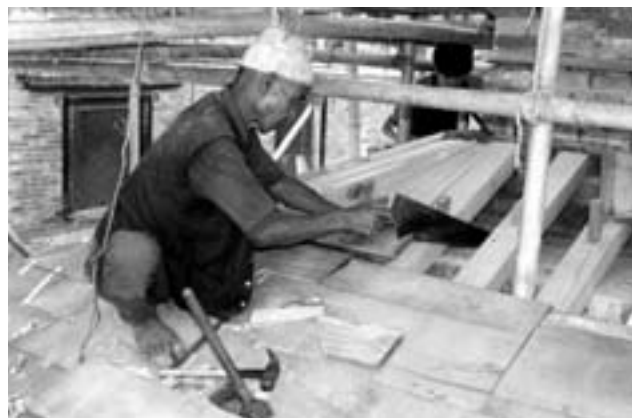
Fig. 98. Planking above the rafters.

Restoration of old house with sal wood planking on the roof structure.

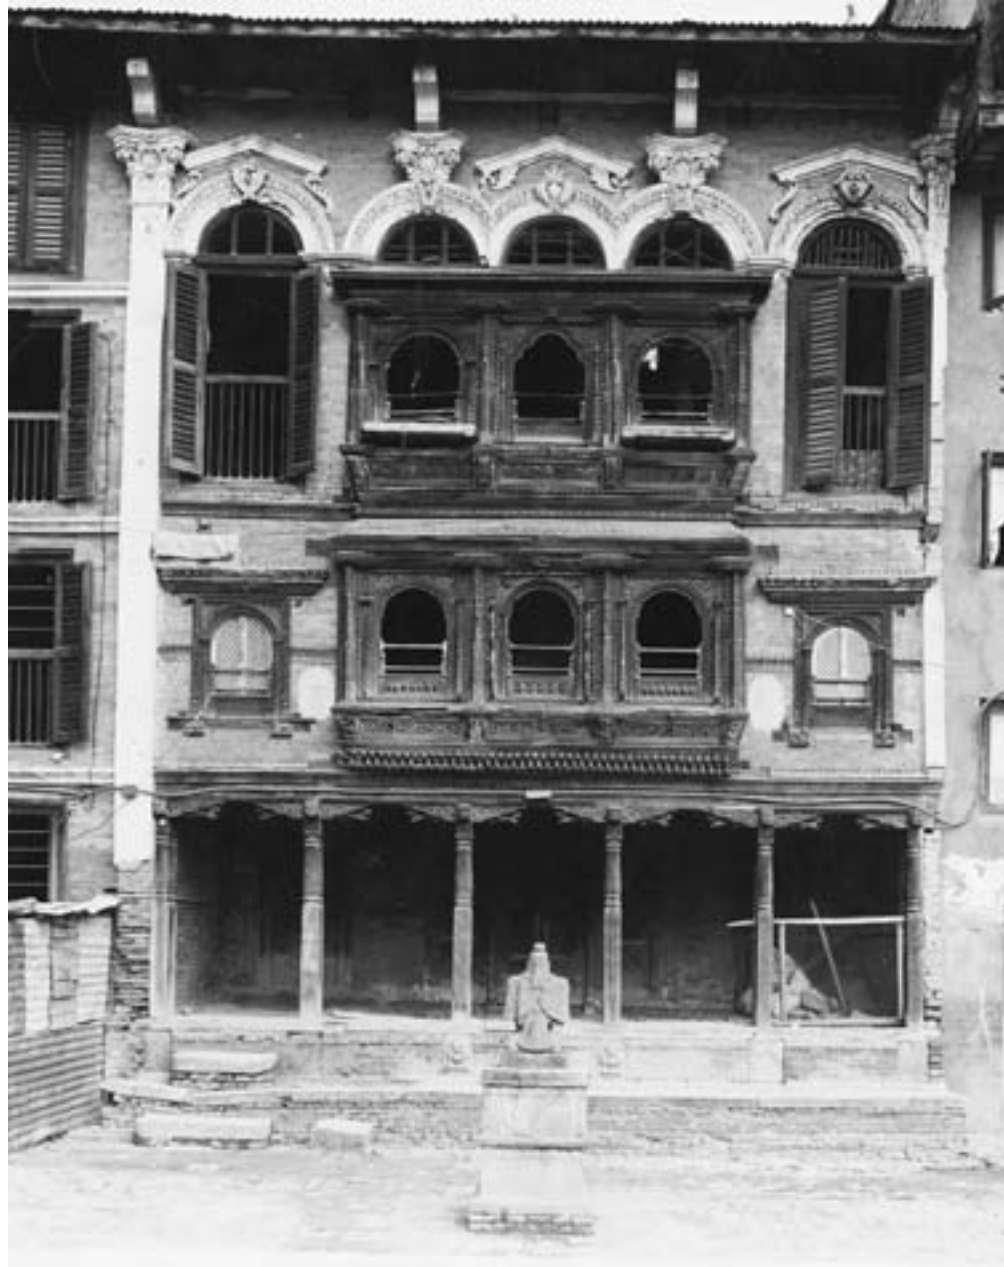
Fig. 103. Ornamental work on different materials.

Dhaubaba, Patan. A fine example of ornamental work in plaster, terracotta and timber. A mixture of traditional and 19th century imported architecture. Over the last few years, many of the houses with these ornamental works were lost. Some of such detail was broken off or improperly repaired using the wrong materials including cement mortar.

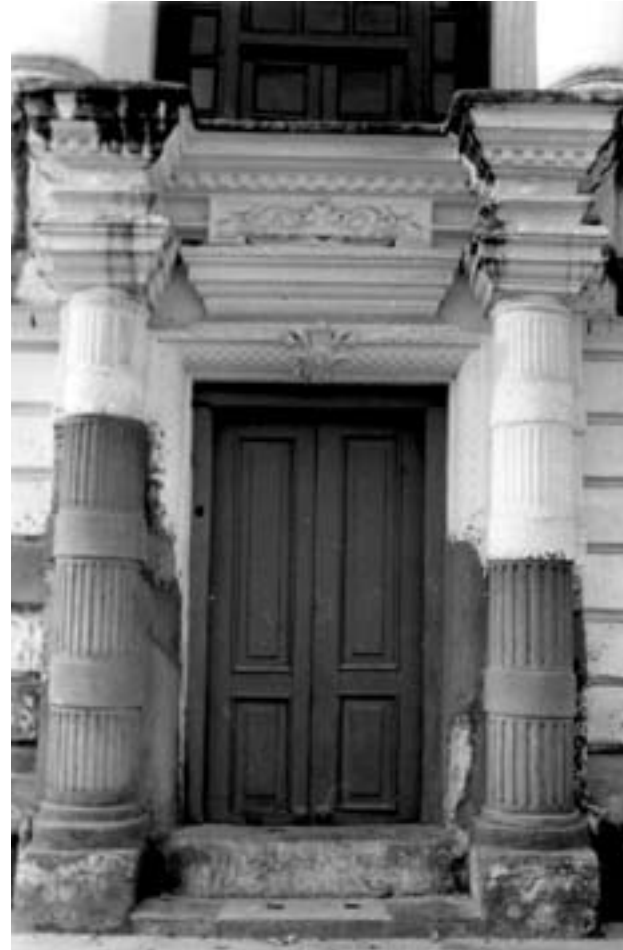
During restoration, the extent of cleaning and repair required is dictated by the level of deterioration of the ornamental terracotta and plasterwork. Generally brick work is found in a better condition than plasterwork.

For plasterwork, deterioration can be assessed through visual inspection and by knocking to check for hollowness. In some cases, mold and mosses attach to the exposed parts of buildings, making them

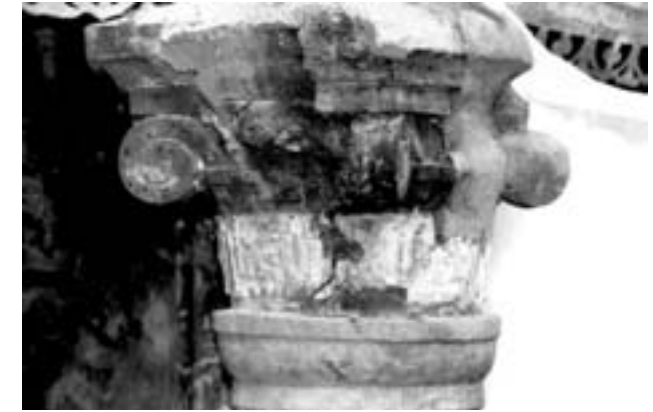
Fig. 104. Repair of ornamental works.

Left: Sukul Dhoka, Bhaktapur. Bottom of the pilaster was broken, which was repaired with cement mortar without original details. Middle: Gaddi Baitak, Kathmandu Darbar WHS. Pilasters were repaired in old design with cement mortar. Above: A capital of the pilaster was repaired with cement mortar. Unfortunately, traditional lime mortar is not popular with homeowners and craftsmen.

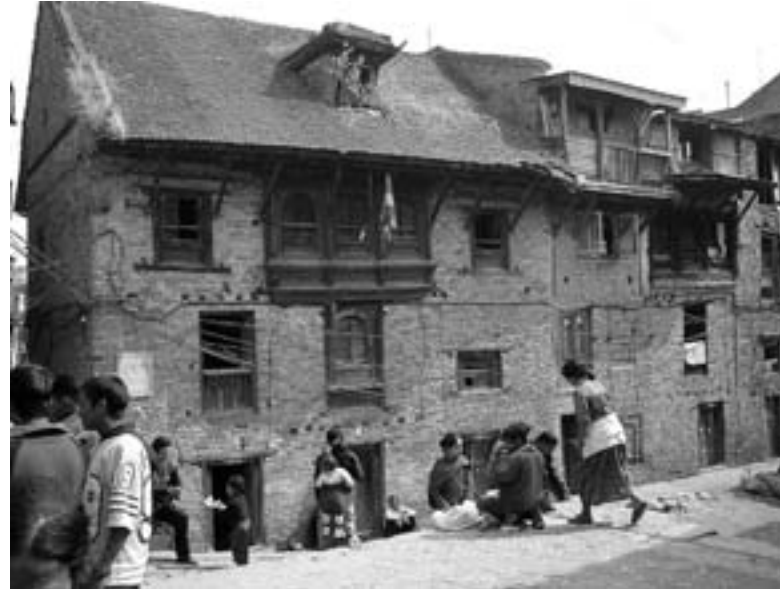
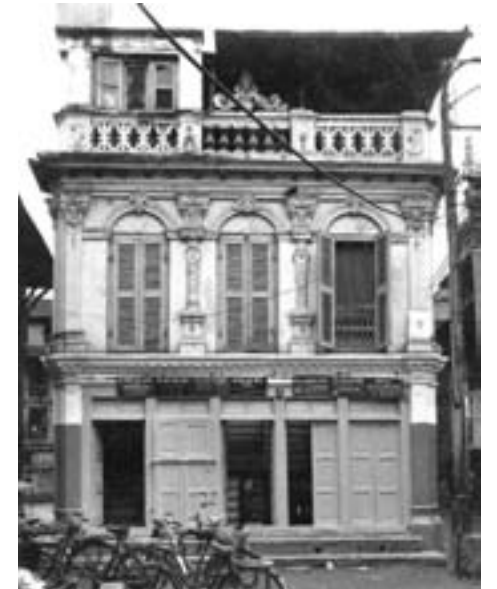
Painting on plasterworks

Generally homeowners undertake painting work following the monsoon or in conjunction with festive occasions. If the existing paint shows no signs of deterioration or failure then there is no need to repaint. Additional paint coats may cause peeling or cracking of the surface due to weak adhesion to the older layer. Excessively thick layers of paint are less resistant to cracking through shrinkage and thermal stress.

Proper preparation of the surface is necessary for painting. Preparation should include cleaning, light scraping, sanding and, if necessary, repair works. The removal of excessive layers of peeling and flaking paint will help windows and doors open and close properly as well as restore the clarity of the original detailing. The main aim is to only remove paint to the next sound layer using the gentlest means possible to avoid unnecessary damage, then proceed with repainting. New coats of paint will adhere better and last longer following proper preparation.

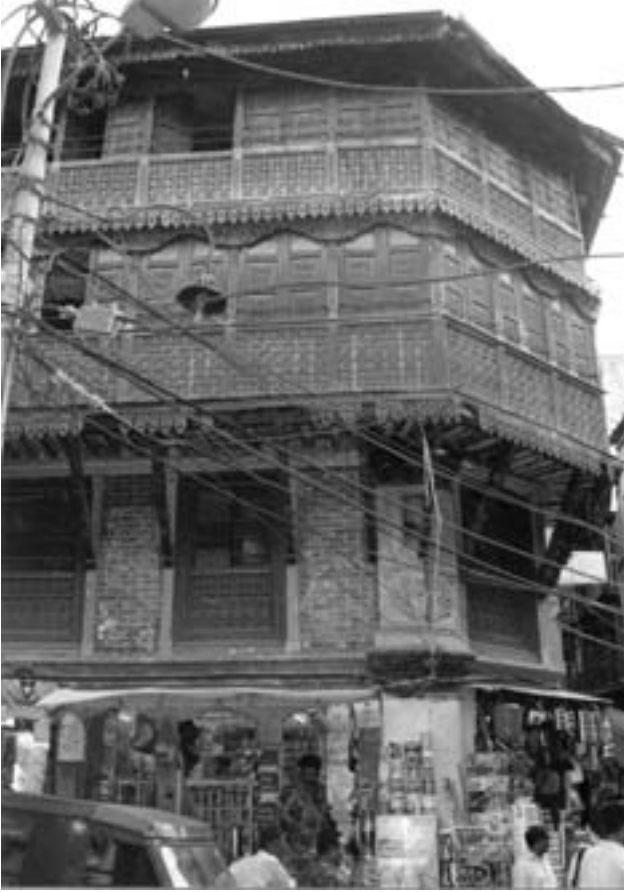
Fig. 107. Paint on historical buildings.

All the openings were painted in 19th century houses. If the roof overhang is not large, as in medieval houses, it is better to paint them each year to protect them from water penetration. Cantilevered balconies and verandabs are particularly exposed to rain penetration.

19th century buildings are generally finished with large cornices instead of huge roof overhangs. It makes sense to paint the timber on the openings to protect them from the rain during the heavy monsoon. Exterior paint is constantly deteriorating through weathering, so it is only a temporary physical shield that requires a reapplication every few years.
